文化部推動藝文專業場館升級計畫

案名：大臺南地區場館整建改善計畫

子計畫：新營文化中心演藝廳劇場提升計畫

中華民國 107 年 7 月 10 日修正

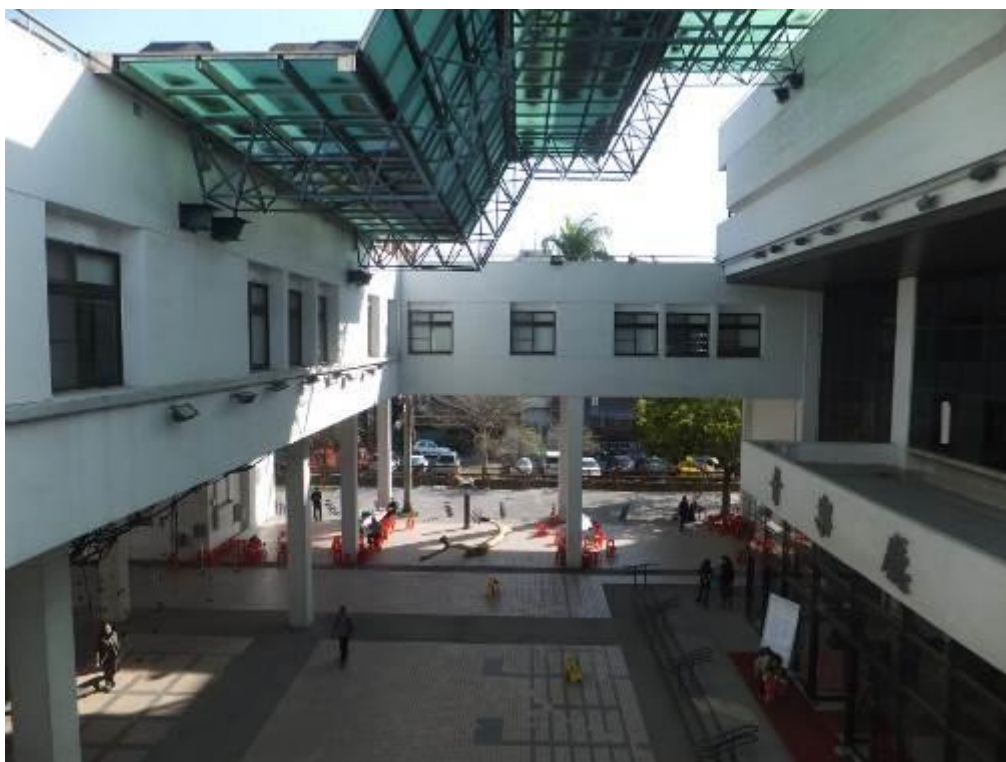
整修前演藝廳前方戶外空間-空間零碎，使用機能較為侷限

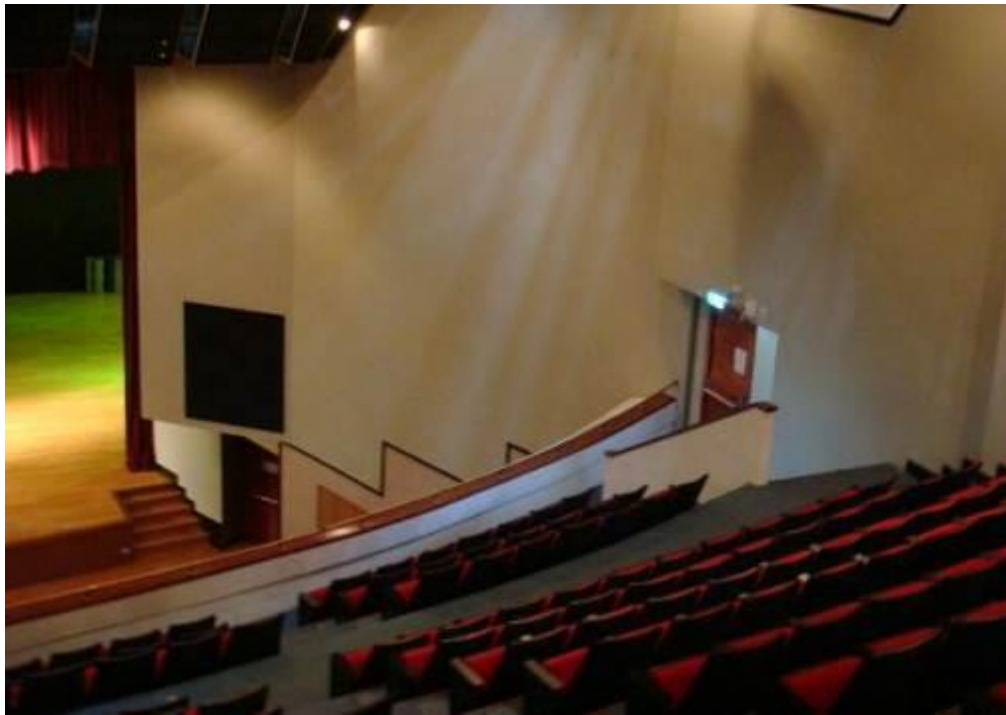
整修前演藝廳內部觀眾席-空間、座椅老舊

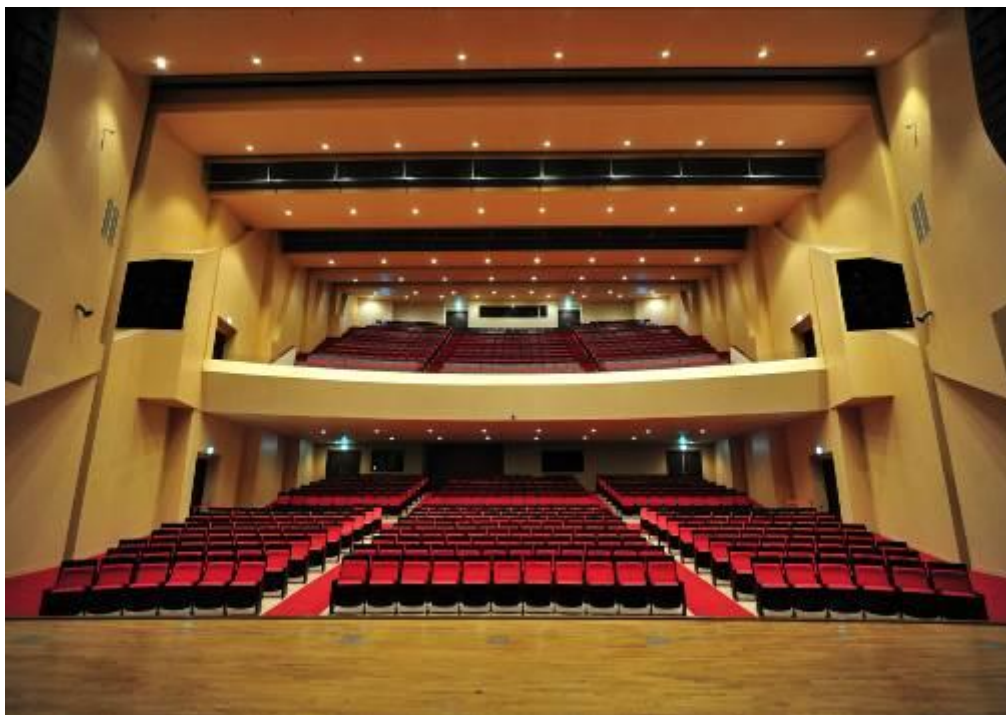
整修後演藝廳內部觀眾席-提供舒適座椅及明亮專業的空間

(四)專業空間裝修：將機房空間由4樓移至1樓、配置側燈塔、觀眾座椅設計與更新等。

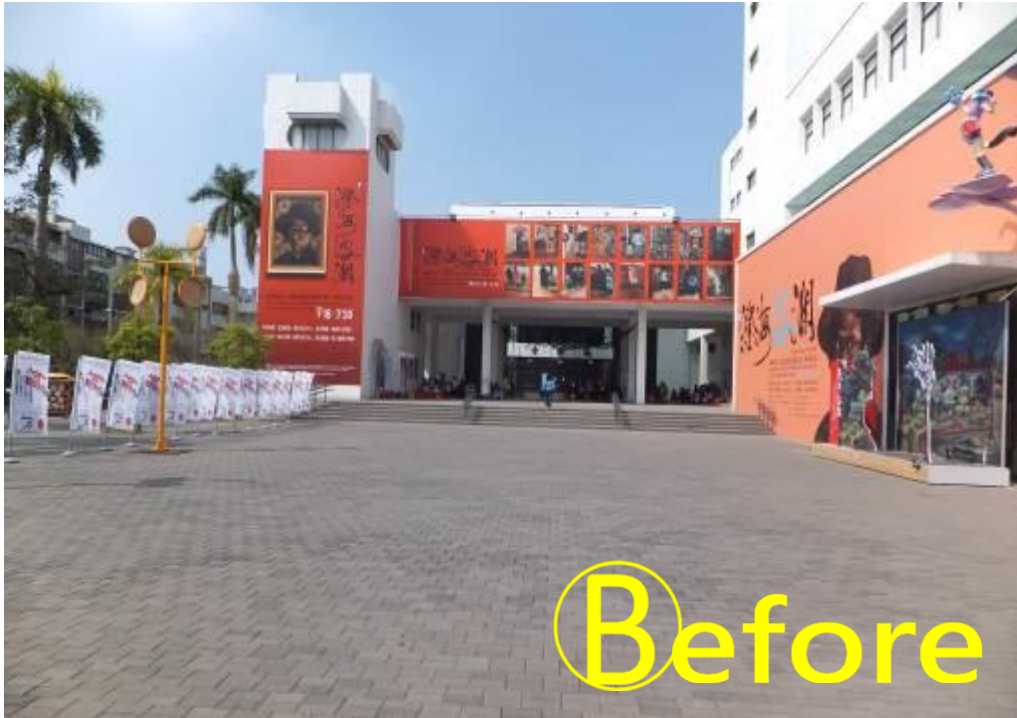
整修前演藝廳外觀及廣場-景色單調且無提供停駐休憩空間

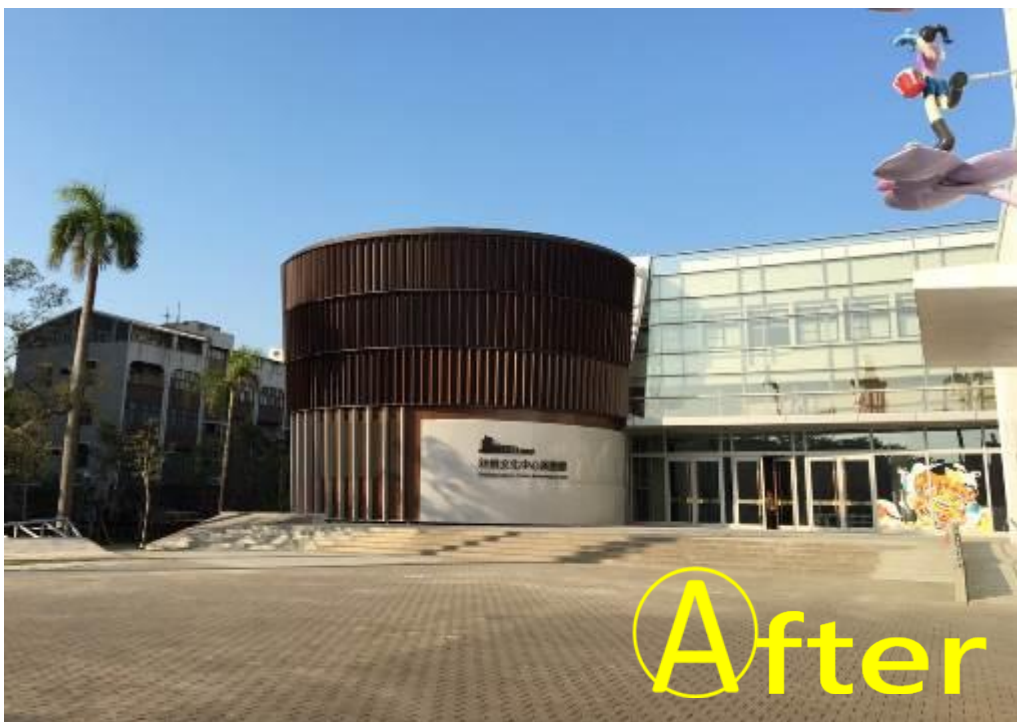
整修後演藝廳外觀-以簡約大方的風格提高建築體識別性

外觀立體架構以藝術的種子作為地標性的造型，以格柵系列之各種角度產生的光影變化，表現藝術之發散與成長。並透過透明的玻璃框架，看到原有建築物之意象，表達傳承與創新。

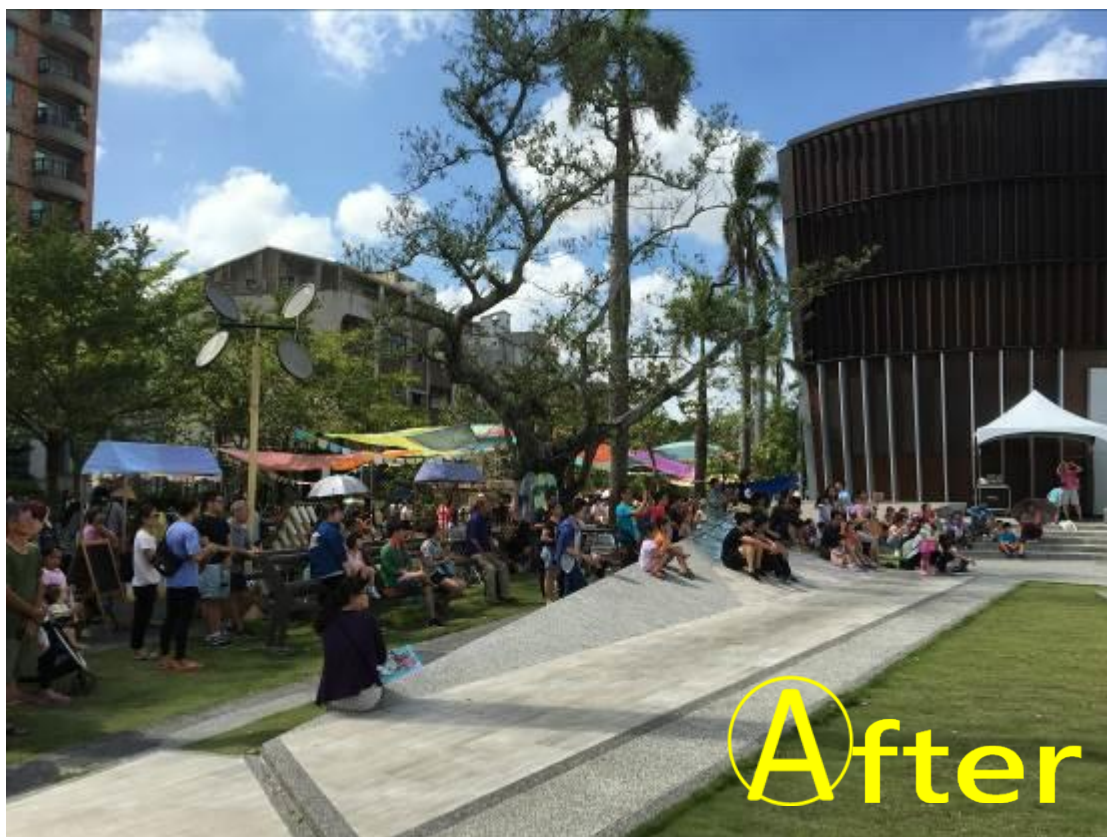
整修後戶外廣場-提供民眾停駐休憩之空間

演藝廳東側廣場由演藝廳向外擴展，延伸藝術開放空間並營造中庭廣場景觀。南邊的幾何造型作為指引，引導整體造型指向演藝廳核心，並放置座椅供行人休憩停留。

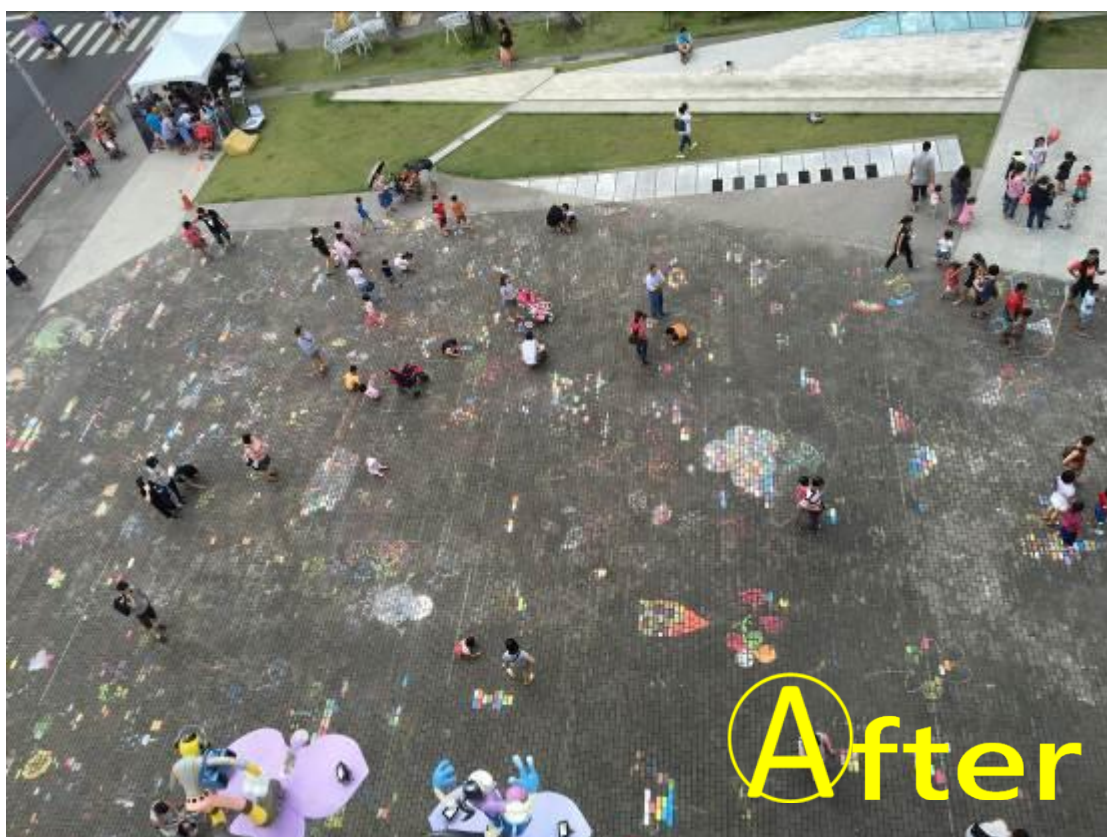
整修後戶外廣場-以草坪綠化及鋼琴意象柔合戶外基調

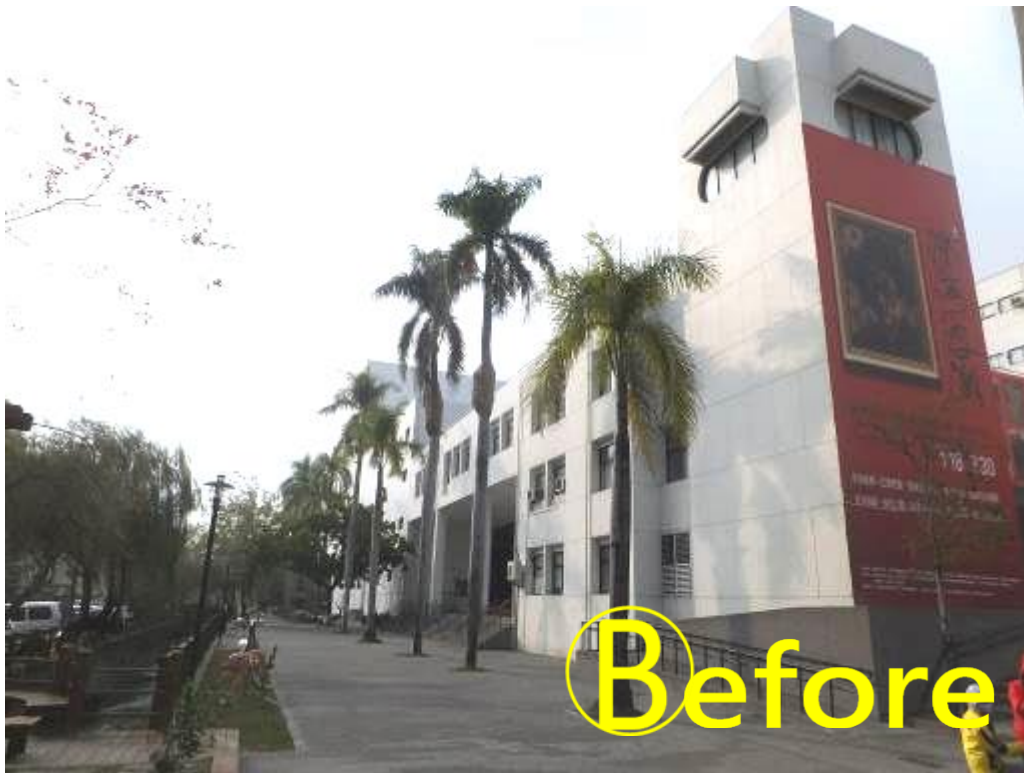
整修前演藝廳南側景觀

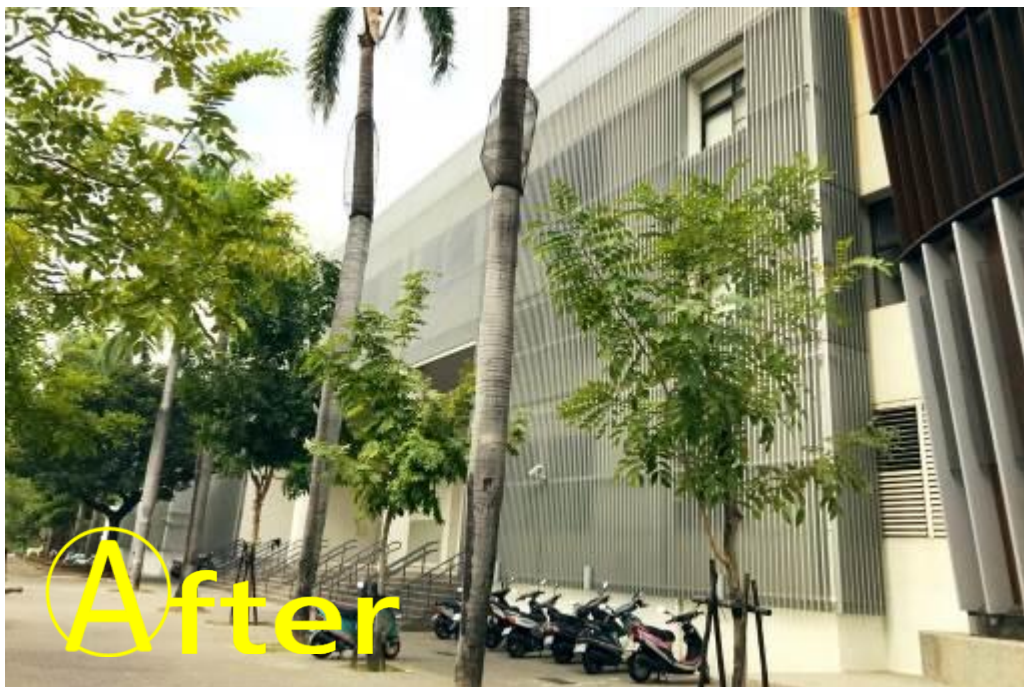
整修後演藝廳南側景觀-融合整體建築設計風格，映造周遭綠意
